## Воден удар в цилиндър на двигател

Воден удар в цилиндър на двигател се получава, когато обемът на течност, случайно попаднала в цилиндъра през всмукателните клапани, превишава обема на горивната камера при положение на буталото в горна мъртва точка.

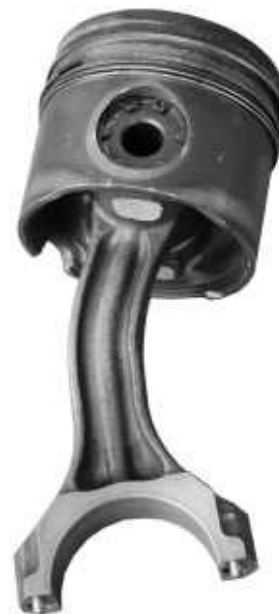
Попадането на вода в цилиндрите може да бъде фатално за функционирането на двигателя. Водата от локвата влиза в цилиндъра на двигател с вътрешно горене (ДВГ) през въздухозаборника, въздушния филтър, всмукателната тръба, дроселовата клапа, всмукателните колекторни тръби и отворените всмукателни клапани при движение на буталото от горна мъртва точка (ГМТ) към долна мъртва точка (ДМТ) при такт „засмукване“. Всмукателните клапани се затварят и в цилиндъра вече има случайно попаднала вода от локвата. След това всички всмукателни и изпускателни клапани са затворени при движение на буталото от ДМТ към ГМТ при такт „сгъстяване“ на ДВГ. Течностите са несвиваеми, за разлика от въздуха и от горивната работна смес (не изхвърлени изгорели газове + въздух + впръснато гориво). Буталото може да се удари във водата при приближаване на ГМТ. Ето защо това явление е известно като „Воден удар“, „Хидро удар“ или „Хидравличен удар“. Стъблото на мотовилката ще се изкриви и двигателят може да спре да работи или да блокира. Мотовилката е позната още като биела, но по-правилно е да се нарича „мотовилка“ заради наложеното наименование „Коляно-мотовилков механизъм“.

Мотовилката и буталото са свързани шарнирно чрез бутален болт с формата на цилиндрична втулка. Коляновият вал се върти и движи мотовилката, която от своя страна движи буталото посредством буталния болт. Буталото не може да достигне ГМТ и се удря във водата, която е изтласкана във възможно най-горната част на цилиндъра. Буталото спира своето движение, защото водата не може да се свие. Коляновият вал не може внезапно да спре, защото има огромен въртящ момент. Автомобилът се движи на включена предавка и това допълнително увеличава силата на въртене на коляновия вал. Така стъблото на мотовилката е подложено на усилие на огъване и смачкване. Резултатът е изкривяване на стъблото на мотовилката. Буталният болт също може да се изкриви. Коляновият вал продължава да се върти. Буталото слиза към ДМТ и приближава противотежестите на коляновия вал. Между буталото в ДМТ и коляновия вал има няколко милиметра луфт при изправен двигател. Буталото може да се удари в противотежестите на коляновия вал, защото мотовилката вече е огъната („скъсена“) и издърпва буталото няколко милиметра по-надолу към коляновия вал. Буталото може да се охлузи, спуска или счупи. В този момент изкривеното стъбло

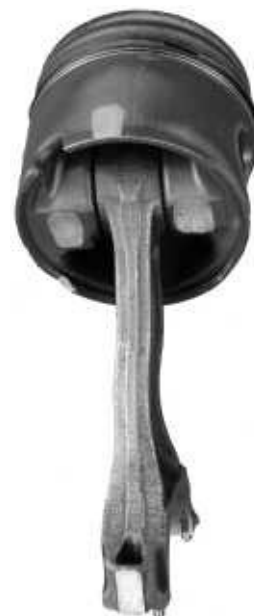
на мотовилката е подложено на опън. Ако двигателят продължи да се върти с тези деформирани части, може да се стигне до късане на стъблото на мотовилката. Скъсаното стъбло на мотовилката може да надере, спуска или пробие стената на цилиндъра.
