Воден удар в цилиндър на двигател

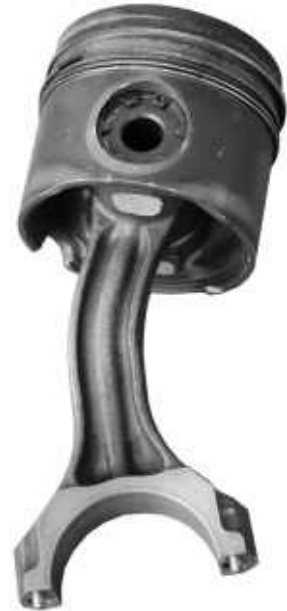
Попадането на вода в цилиндрите може да бъде фатално за функционирането на двигателя. Водата от локвата влиза в цилиндъра на двигател с вътрешно горене (ДВГ) през въздухозаборника, въздушния филтър, всмукателната тръба, дроселовата клапа, всмукателните колекторни тръби и отворените всмукателни клапани при движение на буталото от горна мъртва точка (ГМТ) към долна мъртва точка (ДМТ) при такт „засмукване“. Всмукателните клапани се затварят и в цилиндъра вече има случайно попаднала вода от локвата. След това всички всмукателни и изпускателни клапани са затворени при движение на буталото от ДМТ към ГМТ при такт „сгъстяване“ на ДВГ. Течностите са несвиваеми, за разлика от въздуха и от горивната работна смес (не изхвърлени изгорели газове + въздух + впръснато гориво). Буталото може да се удари във водата при приближаване на ГМТ. Ето защо това явление е известно като „Воден удар“, „Хидро удар“ или „Хидравличен удар“. Стъблото на мотовилката ще се изкриви и двигателят може да спре да работи или да блокира. Мотовилката е позната още като биела, но по-правилно е да се нарича „мотовилка“ заради наложеното наименование „Коляно-мотовилков механизъм“.

Мотовилката и буталото са свързани шарнирно чрез бутален болт с формата на цилиндрична втулка. Коляновият вал се върти и движи мотовилката, която от своя страна движи буталото посредством буталния болт. Буталото не може да достигне ГМТ и се удря във водата, която е изтласкана във възможно най-горната част на цилиндъра. Буталото спира своето движение, защото водата не може да се свие. Коляновият вал не може внезапно да спре, защото има огромен въртящ момент. Автомобилът се движи на включена предавка и това допълнително увеличава силата на въртене на коляновия вал. Така стъблото на мотовилката е подложено на усилие на огъване и смачкване. Резултатът е изкривяване на стъблото на мотовилката. Буталният болт също може да се изкриви. Коляновият вал продължава да се върти. Буталото слиза към ДМТ и приближава противотежестите на коляновия вал. Между буталото в ДМТ и коляновия вал има няколко милиметра луфт при изправен двигател. Буталото може да се удари в противотежестите на коляновия вал, защото мотовилката вече е огъната („скъсена“) и издърпва буталото няколко милиметра по-надолу към коляновия вал. Буталото може да се охлузи, спуска или счупи. В този момент изкривеното стъбло

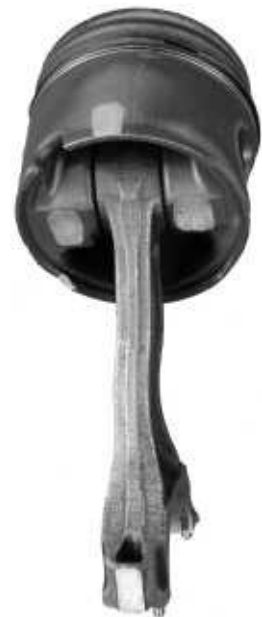
на мотовилката е подложено на опън. Ако двигателят продължи да се върти с тези деформирани части, може да се стигне до късане на стъблото на мотовилката. Скъсаното стъбло на мотовилката може да надере, спуска или пробие стената на цилиндъра.
